Wie sieht es in Pradella 5 Monate nach dem Hochwasser aus?

Ein Statusbericht der Kommission Pradella

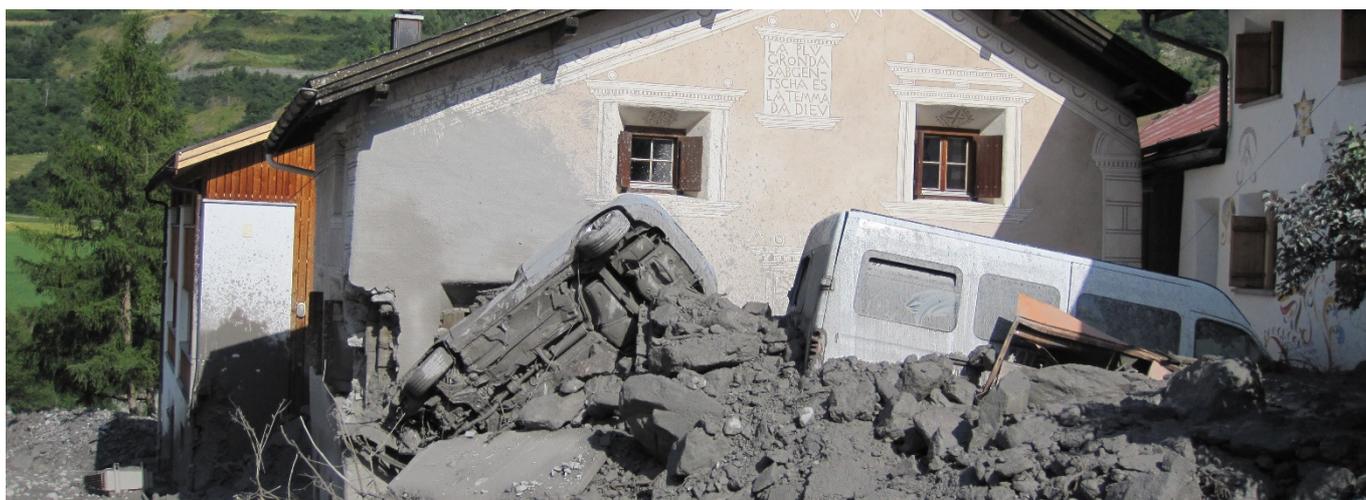
Bild 1: Zustand des Hauses am Tag nach dem Murgang. Insgesamt vier Autos wurden an die Hausfassade gedrückt und schützten so das Haus vor einschlagenden Felsbrocken. Dennoch schlug ein gewaltiger Felsen die Hausecke links weg...

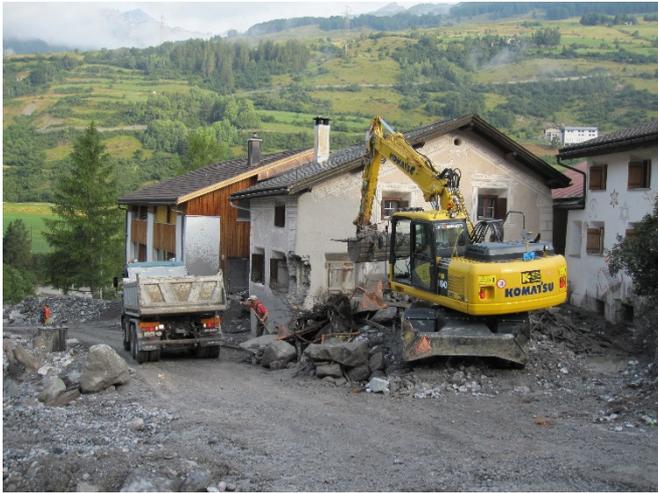
Bild 2: Nachdem die Autos abtransportiert waren, wurde das angeschwemmte Material mit Baggern auf Camions verladen und weggeräumt.

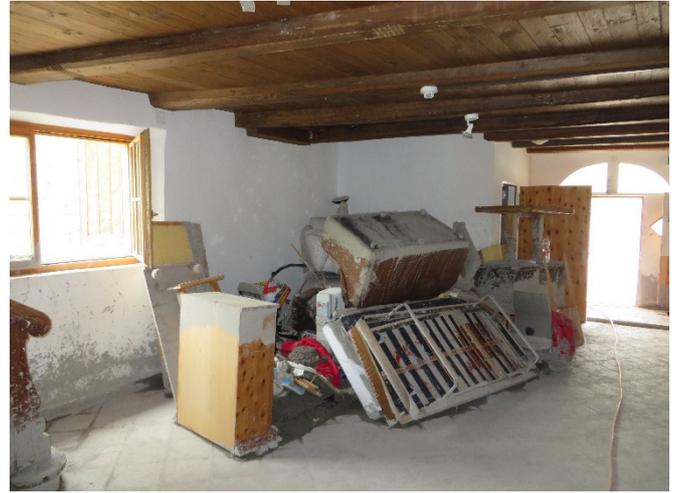
Bild 3: Verschlammtes Mobiliar wurde in der Eingangshalle gestapelt und musste entsorgt werden.

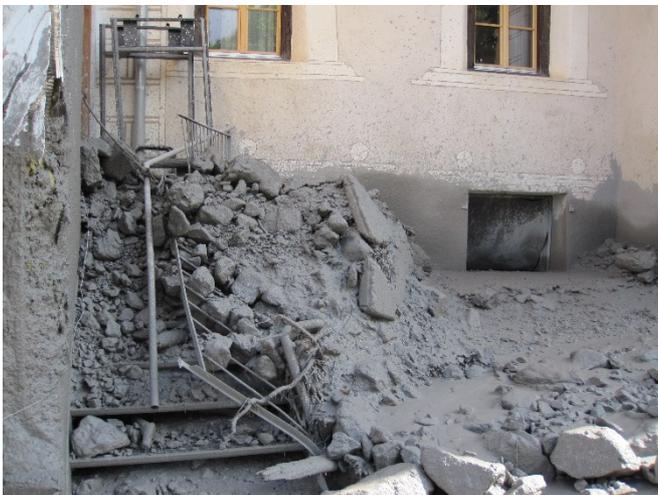
Bild 4: Der völlig zugeschüttete Kucheneingang...

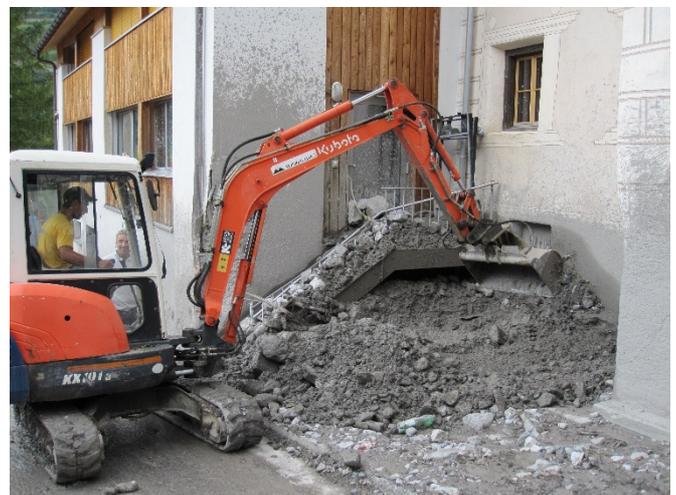
Bild 5:..wurde sofort von einem Kleinbagger geräumt.

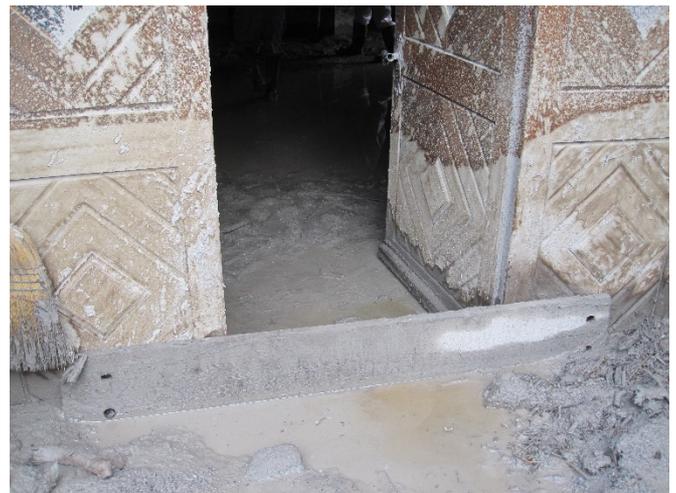
Bild 7: Die Haus-Eingangstüre hat auch stark gelitten.

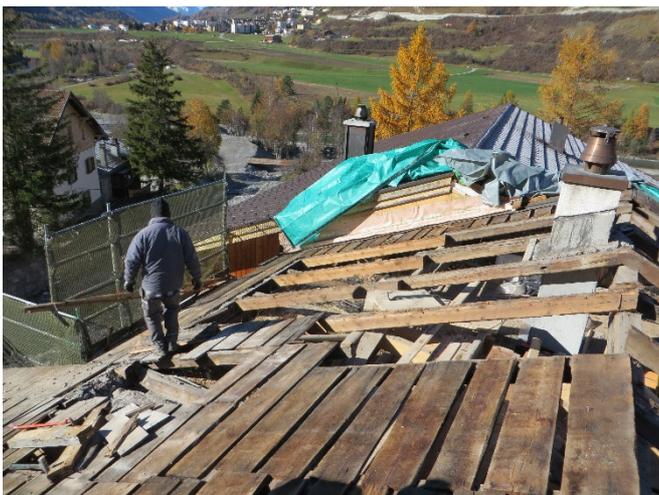
Zu Beginn der Abbrucharbeiten wurde schnell klar, dass der Zustand des Daches keine konsequente Isolation zulies. Daher musste die ganze Dachkonstruktion abgerissen und entsorgt werden. Die Bilder 8 und 9 zeigen das Dach nachdem die asbesthaltigen Eternitplatten und die Blechabdeckung entfernt waren. Der wahre Zustand der Dachkonstruktion war erst in diesem Moment ersichtlich. Das Holz des Dachstuhls war von minderwertiger Qualität und an vielen Stellen nur oberflächlich und notdürftig repariert worden, zuletzt 1974, also vor rund 40 Jahren. Im Hinblick auf eine umfassende Sanierung des Altbaus war der Entscheid, das ganze Dach zu ersetzen, die einzig richtige Massnahme. Insbesondere konnte damit die ganze Dachhaut umfassend isoliert und mit einer Dampfbremse konsequent abgedichtet werden. Dies wäre mit dem alten Dachstuhl nicht möglich gewesen.

Bild 8: Die Dachkonstruktion nach Entfernen der Eternitplatten und der Blechabdeckung.

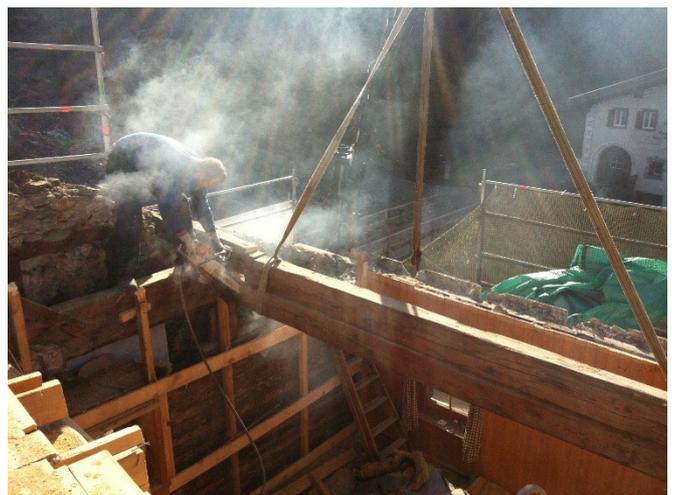
Bild 9: Überflüssige Konstruktionsteile konnten entfernt werden.

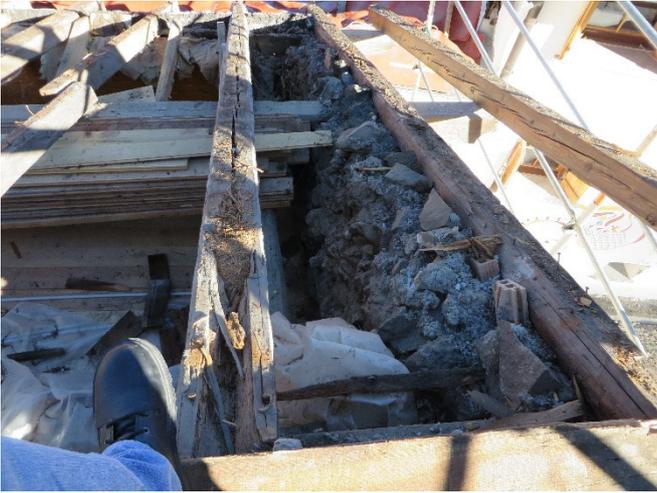
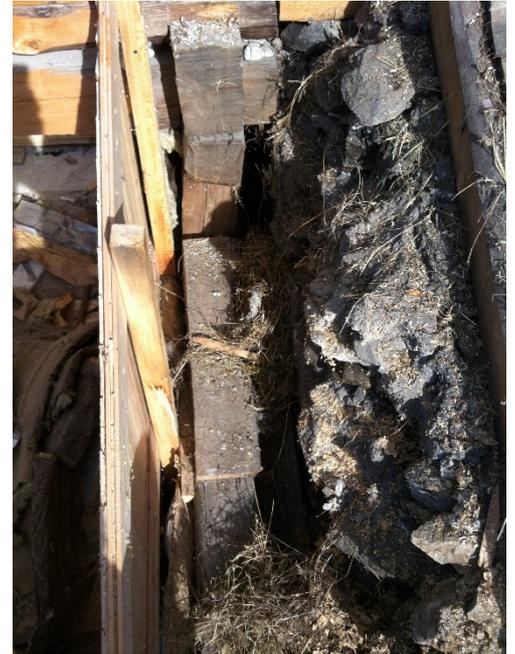
Die halb zerfallenen Dachsparren und die Sicht in die abgedeckten Mauern vermitteln einen Einblick in die Wandkonstruktion, die im Wesentlichen aus der (nur einseitig) verputzten Steinmauer, lockeren Steinen, viel Luft, morschem Holz und Dreck besteht. Die ganze Konstruktion wird von der vorherrschenden Täfelung abgedeckt. Stellenweise ist sogar eine dünne Schicht Isolation zu sehen.

Bilder 10 und 11: Halb zerfallene oder zusammengesetzte Sparren, morsches Holz, viel Luft und die Mauer mit viel lockeren Steinen bilden keine vertrauenswürdige Grundlage für dauerhafte konstruktive Verbesserungen.

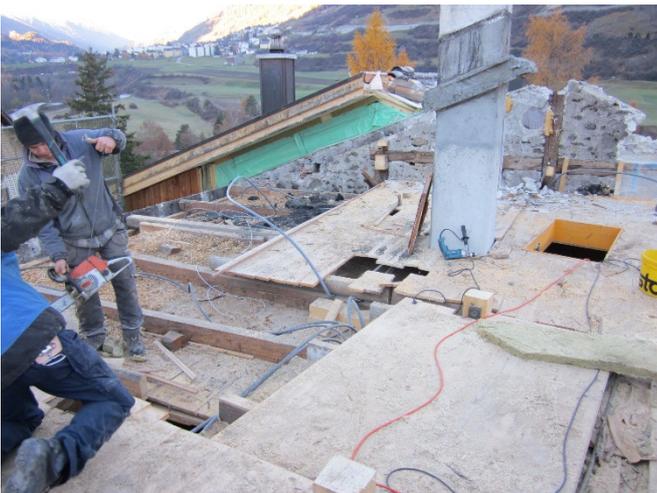
Bild 12: Die entfernte Dachkonstruktion zeigte das Haus in einer ungewohnten Perspektive

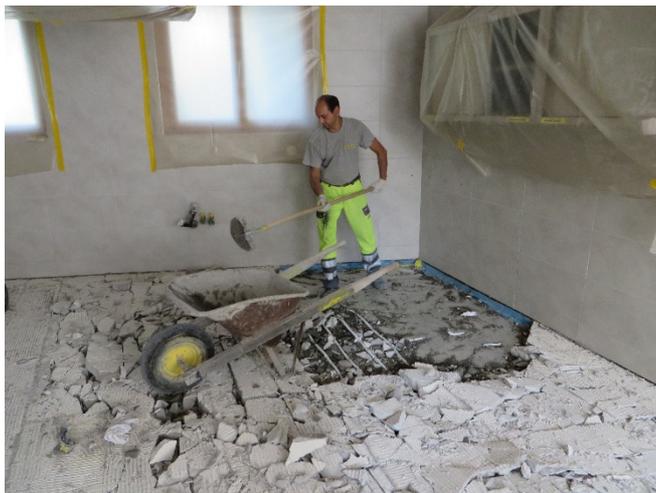
Bild 22: Im aufgerissenen Boden der ausgeräumten Küche sind die alten Heizungsrohre zu erkennen, die zu ersetzen waren.

Im Neu- und Altbau mussten die gefluteten und durchnässten Plattenböden mitsamt den Rohren für die Bodenheizung herausgerissen und erneuert werden. Nach der Isolation wurden die Rohre der Bodenheizung neu verlegt und eingossen.
